Bericht über den Umbau der Nasszelle in einem Fendt Bianco 420

von Holger Jakobs, holger@jakobs.com

2010-04-04

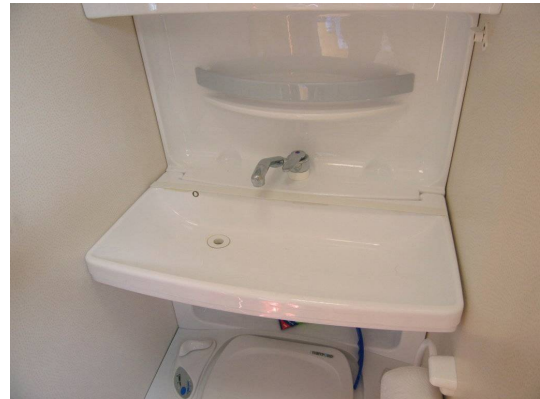
Abb. 1: Original-Waschbecken, heruntergeklappt

- Das Becken hat aufgrund seiner Breite ein nur geringes Gefälle, was dazu führt, dass das Wasser schlecht abläuft und immer etwas Wasser stehen bleibt.
- Beim Hochklappen läuft verbleibendes Wasser aus dem Becken und plätschert auf die Banktoilette.
- Der Platz hinter der Banktoilette, immerhin rund 15 cm tief und 67 cm breit bei einer nutzbaren Höhe von ca. 32 cm bleibt unerreichbar und ist verschenkt.

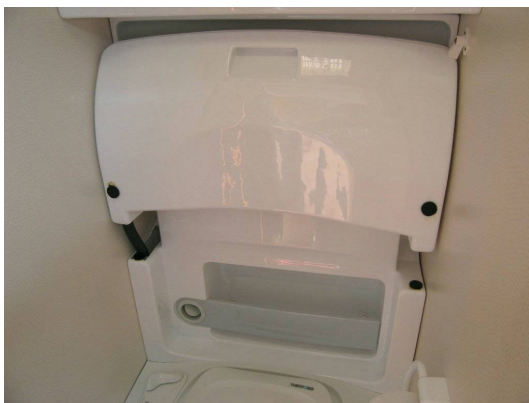
Abb. 2: Original-Waschbecken, hinaufgeklappt

Der Abwasserschlauch verläuft wie in Abb. 2 zu sehen links aus dem Becken, wird dann hinter der Toilette nach rechts in den Staukasten neben der Nasszelle geführt und geht erst dort durch den Boden. Ebenfalls in Abb. 2 ist die Warmluftöffnung zu sehen, deren Schlauch ebenfalls vom Staukasten quer hinter der Toilette geführt wird.

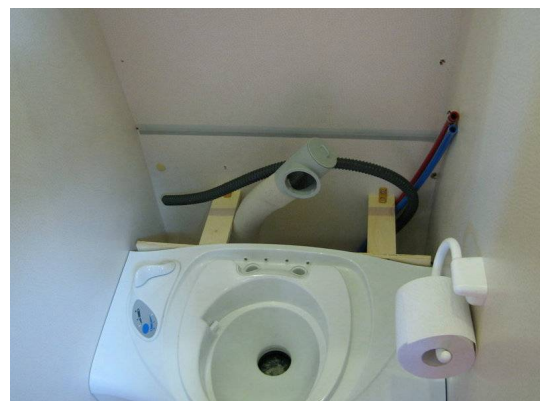
Abb. 3: nach Entfernung des Original-Waschbeckens

Das Waschbecken bildet mit seiner Halterung eine Verbindung vom Raum hinter der Toilette bis zum Spiegelschrank oberhalb und enthält eine durchgehende Rückwand der Nasszelle. Dieser Körper aus Polystyrol ist an der Wand verschraubt und hinter Toilette und Spiegelschrank eingeklemmt. Daher kann er auch nicht ohne Beschädigung ausgebaut werden.

Nach Entfernung entdeckt man den großen freien Raum hinter der Toilette und dass die Toilette an einer Holzwand verschraubt ist, die wiederum mit zwei Stützen an der Rückwand befestigt ist. In Abbildung 3 kann man gut die Länge aller Schläuche erkennen.

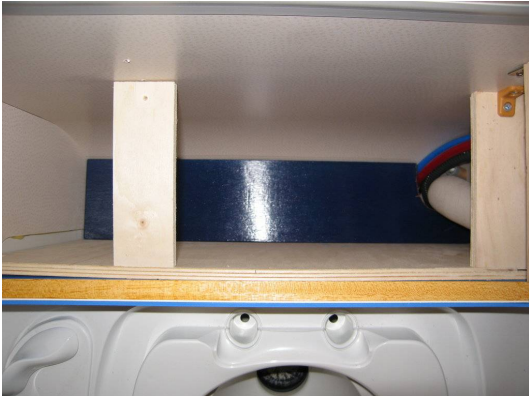
Abb. 6: eingelegter Boden im Schränkchen

Abbildung 6 zeigt den eingelegten Boden aus lackiertem Industriesperrholz. Hier wurde auf das Anbringen des Kunststoffs verzichtet, weil dieser Bereich ohnehin normalerweise nicht sichtbar ist.

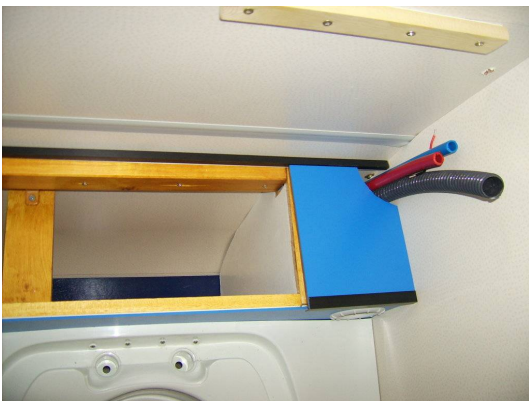
Abb. 7: Holzkonstruktion und Abdeckung rechts

Bretts in der hinteren rechten Ecke geführt. Am oberen Rand der Abbildung 7 ist eine Holzleiste zu erkennen, die der Befestigung des Waschbeckens dienen wird.

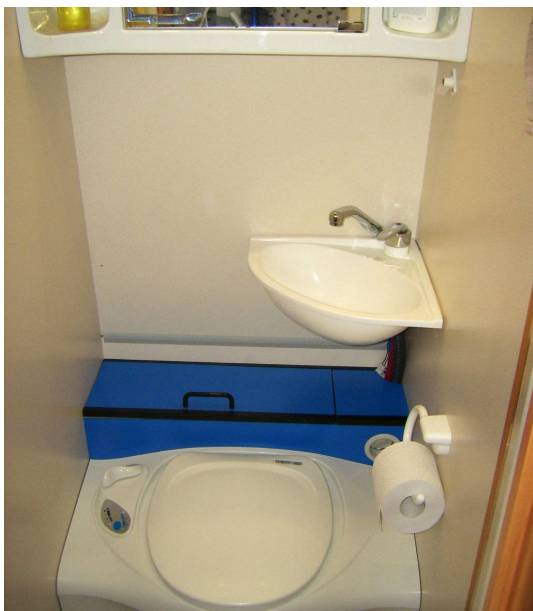
Abb. 10: fertige Nasszelle mit Waschbecken

Abbildung 10 zeigt die fertige Nasszelle mit Waschbecken und Schränkchen. Allerdings ist das Waschbecken noch nicht eingedichtet, sondern nur für das Foto auf die Leisten aufgelegt.

Links vom Waschbecken soll noch ein Chromregal für Utensilien montiert werden.
